AUTO No. **Nº - 0478**

"POR MEDIO DEL CUAL SE IMPONE UNA MEDIDA PREVENTIVA, SE INICIA UN PROCESO SANCIONATORIO AMBIENTAL Y SE DICTAN OTRAS DISPOSICIONES"

<p>Objeto del Concepto Técnico:</p>	<p>Asunto: Atención a queja presentada por la Junta Directiva del Consejo Comunitario de Pasacaballos, contra la empresa PELICANOS LIMPIEZA y SUCCION, ubicada en la vía variante Mamonal Km 19, por presunto daño ambiental en la finca vecina producto de vertimientos de aguas residuales. Respuesta al Auto 0325 del 24 de Julio de 2023. Queja presentada por el señor Ivan Castro Romero- Secretario de Planeación del Municipio de Turbana. Informar sobre la visita de inspección técnica realizada a la empresa PELICANOS LIMPIEZA Y</p>	<p>Concepto Técnico No 596 del 2023</p>
--	--	---

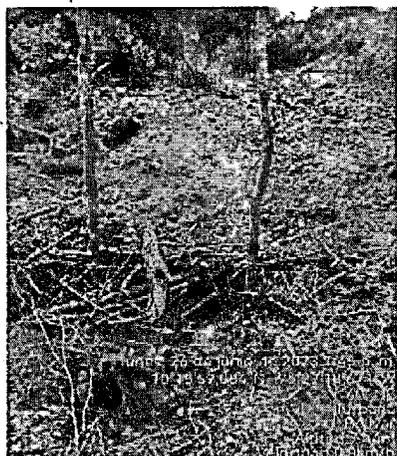
Foto No 4. Límites de la finca de Manuel Pérez y Pelicano L.y S.

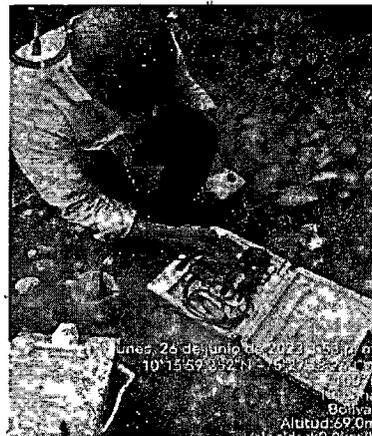
Foto No 7 Toma de muestra en el arroyo el Jobo.

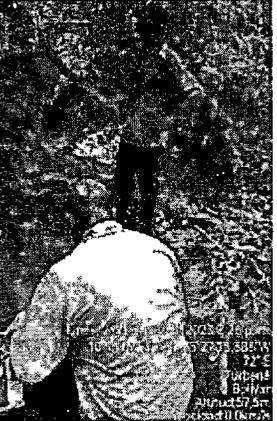
Foto No 9-10 Toma de muestra en el arroyo el Jobo en predios de la Finca PERIMETER

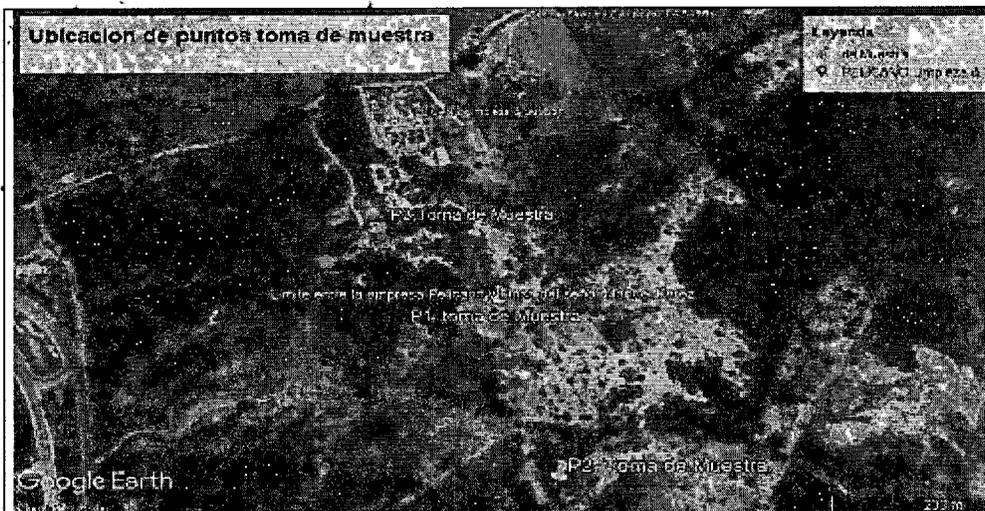
Localización y Toma de las Muestras

Foto No 23. Ubicación de los puntos de Muestras . Empresa Pelicano Limpieza y Succión. Finca del Señor Manuel Pérez y Finca PERIMETER.

Ubicación y distancia entre los puntos, donde se tomaron las muestras de Aguas superficiales por parte de Laboratorio de Calidad Ambiental de CARDIQUE:

- P1 ubicado en las coordenadas geográficas 10°15'59.172"N 75°27'18.204"O y el P2 en las coordenadas 10°15'52.55"N 75°27'16.079"O la distancia entre los dos (2) puntos de toma de muestra es de **213.99 metros (0.21 Kilómetros)** aproximadamente.
- P1 ubicado en las coordenadas geográficas 10°15'59.172"N 75°27'18.204"O y el P3 en las coordenadas 10°16'2.237"N 75°27'19.171"O la distancia entre estos puntos es de **100.51 metros (0.31 Kilómetros)** aproximadamente.
- P2 se ubica en las coordenadas 10°15'52.55"N 75°27'16.079"O y el P3 en las coordenadas 10°16'2.237"N 75°27'19.171"O la distancia entre estos puntos es de **314.36 metros (0.10 Kilómetros)** aproximadamente.
