RESOLUCION No. **Nº - 1854**
(27 NOV. 2023)

"Por la cual se hacen unos requerimientos y se dictan otras disposiciones"

Que en uso de sus facultades, la CORPORACIÓN AUTÓNOMA REGIONAL DEL CANAL DEL DIQUE - CARDIQUE- mediante la Resolución No. 1170 del 27 de octubre de 2011, modificada por medio de la Resolución No. 1491 del 30 de diciembre de 2011, otorgó Licencia ambiental al Municipio de San Jacinto (Bolívar) para la construcción y operación del relleno sanitario Municipal de San Jacinto.

“(…) Siendo las 10.30 a.m. del viernes 28 de octubre de 2022, se realizó visita al relleno Sanitario de San Jacinto, Bolívar ubicado en el Km 3 del carretable vía Las Palmas, la cual fue atendida por los colaboradores de la empresa Aseo San Jacinto S.A. E.S.P, el Sr. Edwin Orozco Manjarrez identificado con cedula de ciudadanía No. 73.227.590 en calidad de ingeniero residente del relleno, y el Sr. Roberto Barraza Quiroz identificado con cedula de ciudadanía No. 9.173.065 en calidad de asistente técnico. A continuación, se presenta georreferenciación de la ubicación del relleno sanitario San Jacinto:

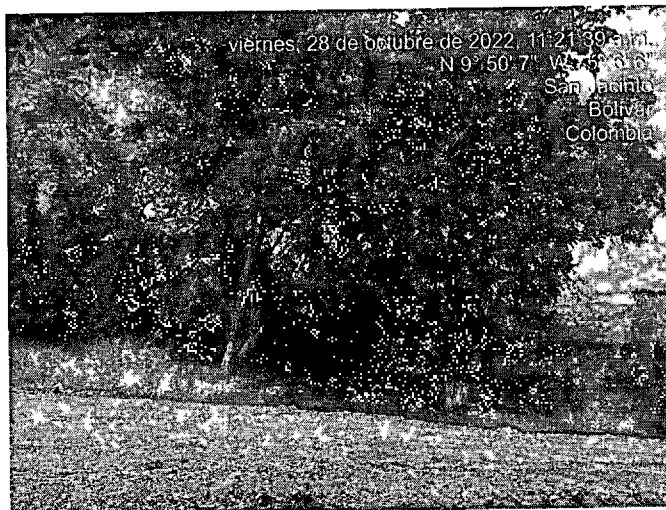
- El sitio cuenta con cerramiento del 100% del perímetro y barreras vivas que permiten el aislamiento visual y ayuda a controlar la proliferación de olores hacia áreas cercanas.

Imagen 4. Cerco perimetral y barreras vivas del Relleno sanitario San Jacinto

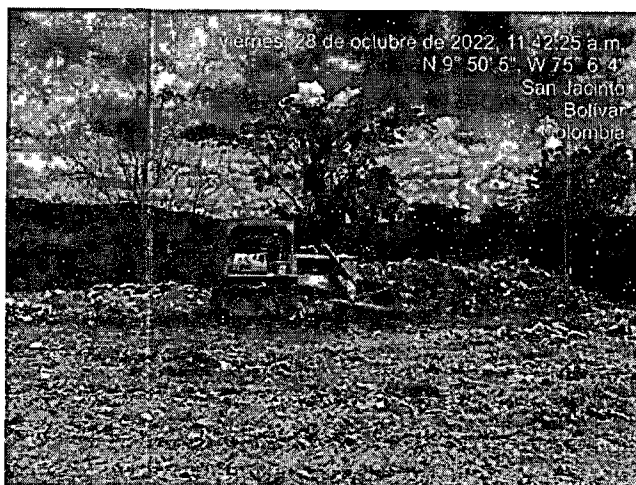
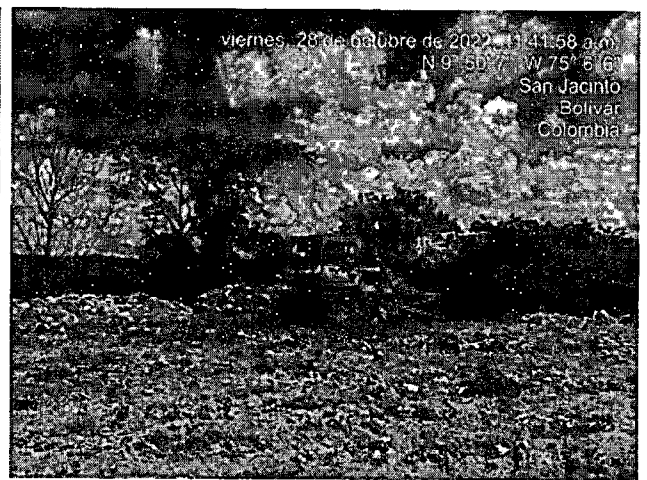
- Durante el recorrido en campo se evidenció que, a aproximadamente 100 metros de la estación de pesaje, se habilitó un área de alrededor de 70 m² para la disposición temporal o de emergencia de residuos sólidos, teniendo en cuenta la temporada de lluvias la cual, según el Ing. Residente, ha dificultado la entrada de las volquetas y compactadores a la zona de operación de la celda actual. Esta zona se encontraba desprovista de geomembranas o material aislante que evitara la percolación de lixiviados hacia el suelo, así como la ausencia de demás medidas ambiental y técnicamente sugeridas para la evacuación de lixiviados, gases y el drenaje pluvial o control de escorrentía (Imágenes 6 y 7).

Imagen 6 y 7. Disposición y compactación de residuos fuera de la celda actual.

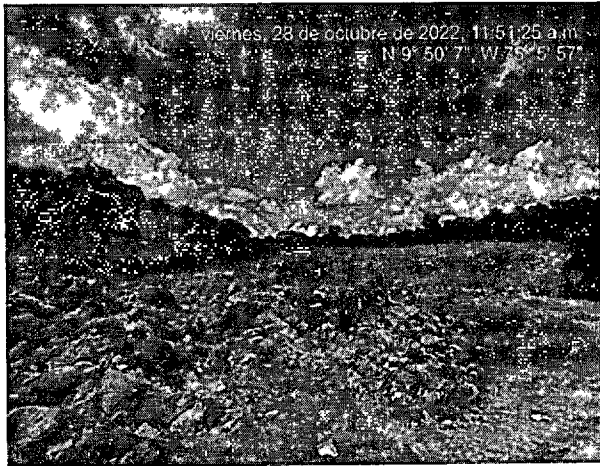
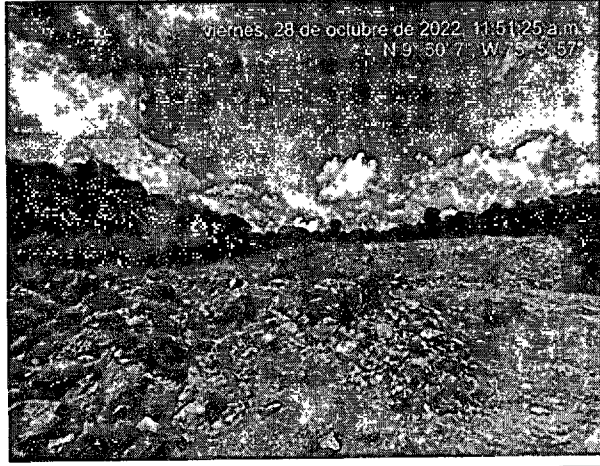
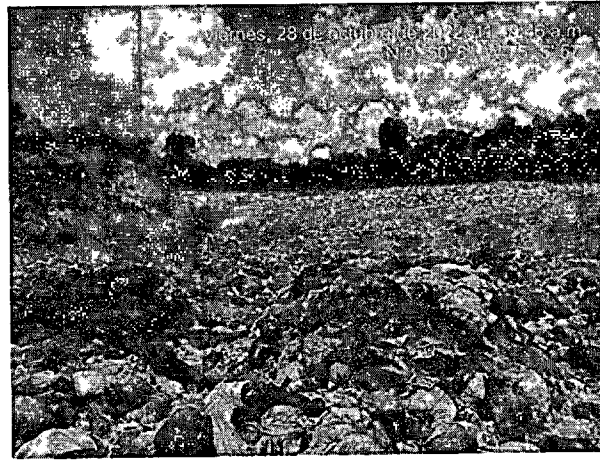
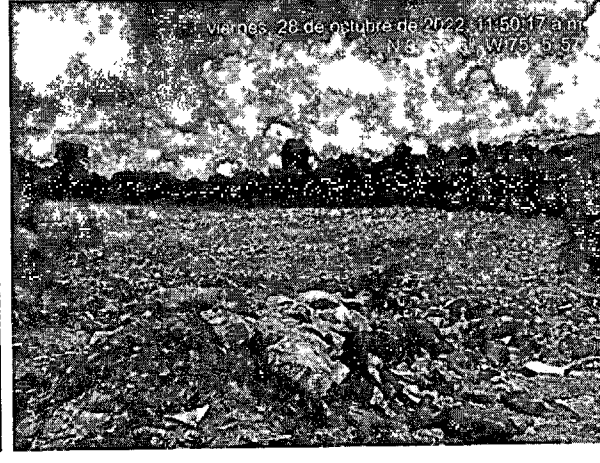
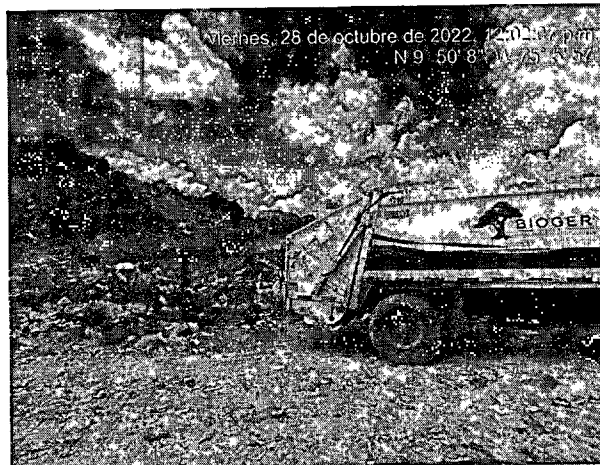
- En la zona operativa no fue posible percibir la preparación de la celda diaria para disposición, ya que durante la visita se evidenció que los carros compactadores realizaban la disposición de residuos en zonas sin preparación previa o impermeabilización del suelo (Imagen 8-13).

- En la celda en operación, se evidenció que la mayor parte de residuos carecían de cubrimiento, encontrándose desprovistos de material de cobertura, contribuyendo a la proliferación de gallinazos sobrevolando la masa de residuos. Los colaboradores que atendieron la visita, indicaron que el cubrimiento de los residuos se ha visto retrasado por las constantes lluvias en el municipio, obstaculizando el perfilamiento de taludes y demás maniobras de la maquinaria para la extracción del material de cobertura.

- Debido a lo anterior, durante la visita, no se pudo evidenciar disponibilidad inmediata de material de cobertura.
- Según la información aportada por Aseo San Jacinto S.A. E.S.P, en la cual refieren que el ancho de las celdas está entre 5 a 10 metros, se puede concluir que no se ha realizado cobertura diaria de la masa de residuos durante un tiempo prolongado, considerando la extensión de los residuos dispuestos a cielo abierto (Imágenes 8-13).

Imagen 8, 9, 10, 11, 12 y 13. Residuos sin cobertura en celda en operación

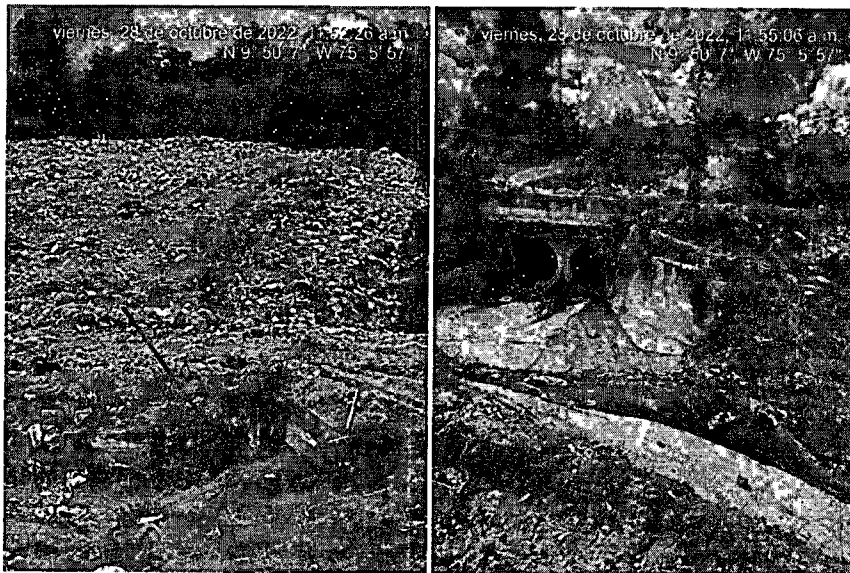
- Durante la visita, se pudo evidenciar que, en la zona de operación, se estaba realizando la disposición de residuos a menos de 10 metros de un box coulvert para el drenaje de aguas lluvias, estos disponiéndose sin ningún aislamiento del suelo que mitigara la percolación y escurrimiento de lixiviados. Por lo anterior, fue evidente el esparcimiento de residuos dentro de dicho box coulvert (Imagen 13 y 14).

Imagen 13 y 14. Residuos dispuestos sin ninguna medida de manejo a menos de 10 metros de box couvert

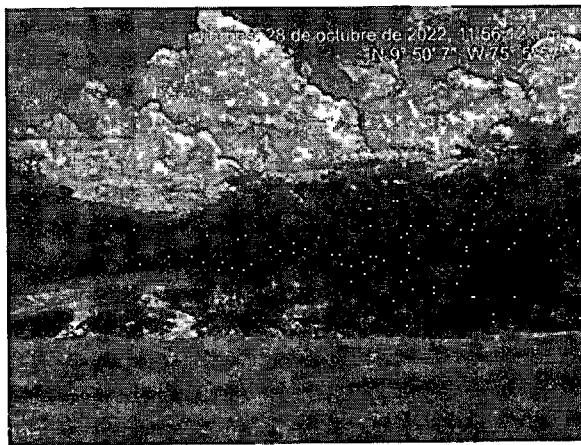
- Para el manejo de los lixiviados, el relleno sanitario de San Jacinto – Bolívar cuenta con una (1) piscina de lixiviados (pondaje) de aproximadamente 20 m x 20 m y una profundidad de 1.5 m. Los lixiviados llegan al pondaje, de donde una parte se evapora por las condiciones climáticas favorables de la zona, y otra parte es recirculada hasta la masa de residuos, para su evaporación o infiltración.

Imagen 17 y 18. Pondaje y bomba de recirculación.

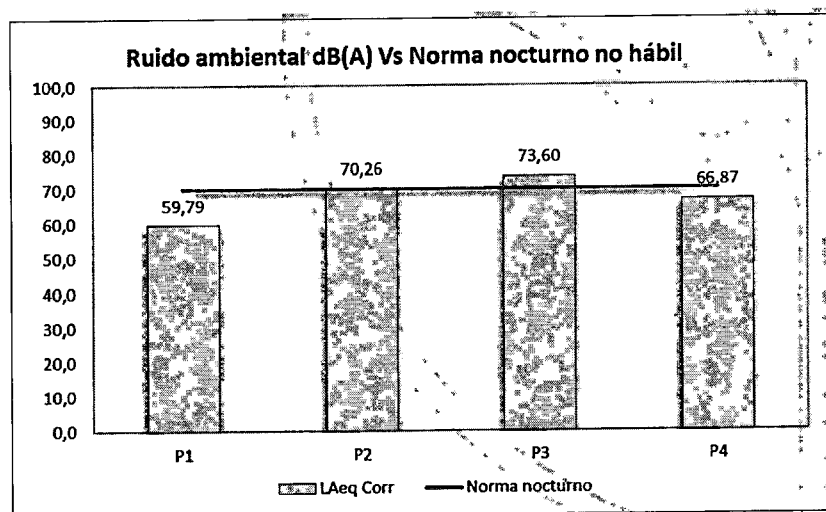
Gráfica 4. Comparación de ruido ambiental nocturno no hábil Vs norma nocturna
Fuente: SERAMBIENTE S.A.S., 2021.

De acuerdo a los resultados obtenidos de ruido ambiental para el horario nocturno no hábil, los puntos P1 y P4 de monitoreo presentan cumplimiento frente el límite máximo permisible a diferencia de los puntos P2 y P3 de monitoreo que presentan una desviación con respecto al límite máximo establecido para jornada nocturna de 70 dB(A), Sector C.; el cual se encuentra establecido en la Resolución 0627 de 2006 del Ministerio de Ambiente, Vivienda y Desarrollo Territorial, actualmente MADS.
