AUTO No. **Nº - 0182**

“POR MEDIO DEL CUAL SE INICIA UN PROCESO SANCIONATORIO AMBIENTAL Y SE DICTAN OTRAS DISPOSICIONES”

El objetivo del presente concepto técnico de seguimiento ambiental consiste en la verificación del cumplimiento de las obligaciones ambientales establecidas mediante la Resolución 1488 de 2012,

Explotación de arcillas, zahorra, calizas y materiales de construcción dentro del área de la concesión minera IE8-09051, la cual se encuentra ubicada en zona rural del municipio San Juan Nepomuceno.

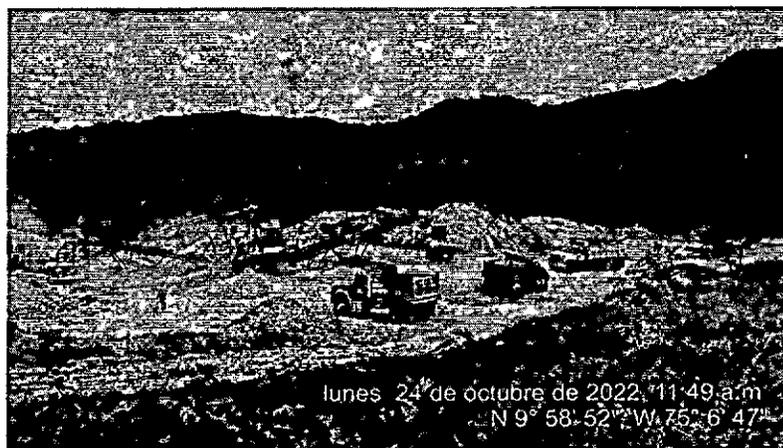
Ilustración 2. Infraestructura de beneficio; Título minero IE8-09051.

Durante la visita realizada el 24 de octubre de 2022, no se evidenció realización de actividad extractiva; se encontró funcionando la infraestructura de beneficio y activo el cargue y despacho de volquetas. A continuación, se presenta el registro fotográfico tomado durante la visita.
